PROJEKT WYKONAWCZY – budynek A3

OBIEKT	REMONT DACHU, INSTALACJI ODGROMOWEJ, BALKONÓW I ELEMENTÓW ODWODNIENIA w ramach projektu: „Modernizacja dachów A-1, A-2, A-3 Wojewódzkiego Szpitala Specjalistycznego nr 4 w Bytomiu”.
KATEGORIA OBIEKTU:	kategoria XI
ADRES:	Al. Legionów 10, 41 – 902 Bytom działka nr 10, Obręb 0002 Bytom
INWESTOR:	Samodzielny Publiczny Zakład Opieki Zdrowotnej Wojewódzki Szpital Specjalistyczny Nr 4 w Bytomiu Al. Legionów 10, 41 – 902 Bytom
BIURO PROJEKTÓW	PNB STUDIO 90 Sp. z o.o. Ul. Akcyjowa 46/1b, 55-040 Bielany Wrocławskie
PROJEKTANT ARCHITEKTURA:	mgr inż. arch. MARIUSZ TURKOWSKI upr. arch. bud. nr 253/93/UW
PROJEKTANT W ZAKRESIE KONSTRUKCJI:	mgr inż. ADAM KLIMEK upr. bud. nr 338/01/DUW
PROJEKTANT W ZAKRESIE INSTALACJI : ODGROMOWEJ	ARTUR WOŁYNIEC

docieplenie poddasza budynku A3 w ramach projektu:

„Modernizacja dachów A-1, A-2, A-3 Wojewódzkiego Szpitala Specjalistycznego nr 4 w Bytomiu”.

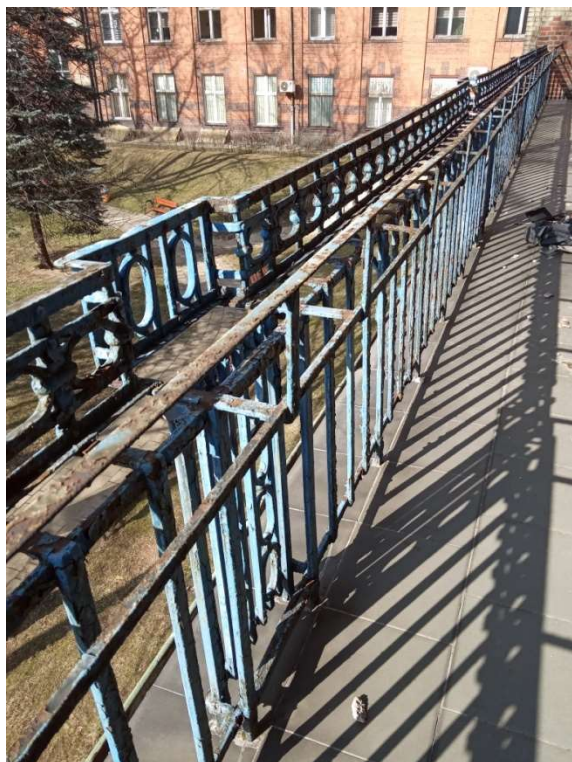
Ozdobne balustrady stalowe ze śladami korozji, ze złuszczącą się powłoką malarską. Wymagają oczyszczenia i konserwacji. Wysokość balustrad nie spełnia obowiązujących przepisów budowlanych.

Fot 1. Widok balustrady na poziomie 2 kond.

- słupki przedłużyć spawanymi czołowo płaskownikami 14x28 mm aby uzyskać po zamontowaniu wysokość 1,10m nad posadzką,
- balustrady oczyścić z rdzy,
- pomalować farbą antykorozyjną oraz nawierzchniową,
